DISTRITO DE SÃO JOSÉ

EXECUÇÃO DE MUROS DE ARRIMO E OUTROS SERVIÇOS

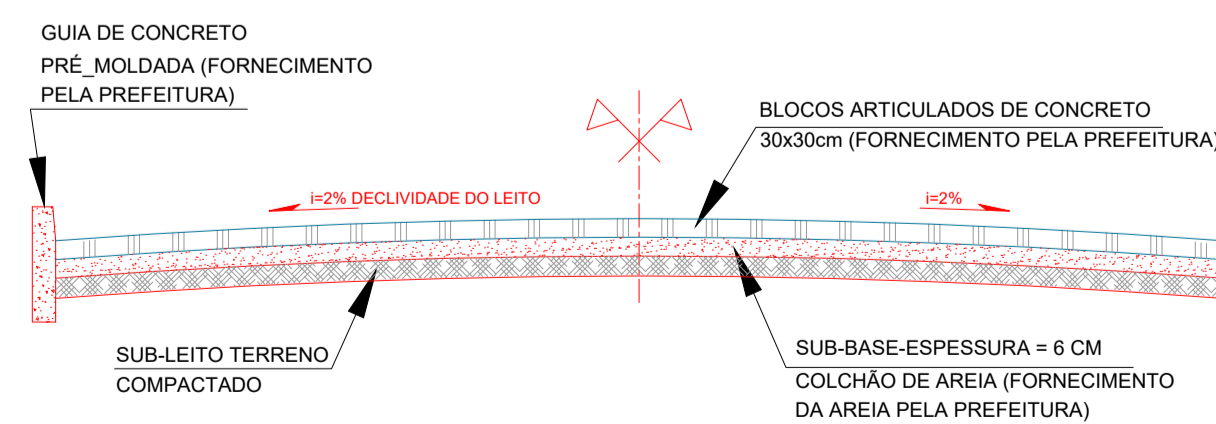
EXECUÇÃO
CALÇAMENTO
ESCALA 1 / 100

Meio-fio em concreto
pré-moldado a executar
compr=62,00m

Calçamento em
bloquete e=8cm,
30x30cm
área=286,00m²
